## דו"ב דק בית - דירה יד שניה

תאריך הביקור: [REDACTED]

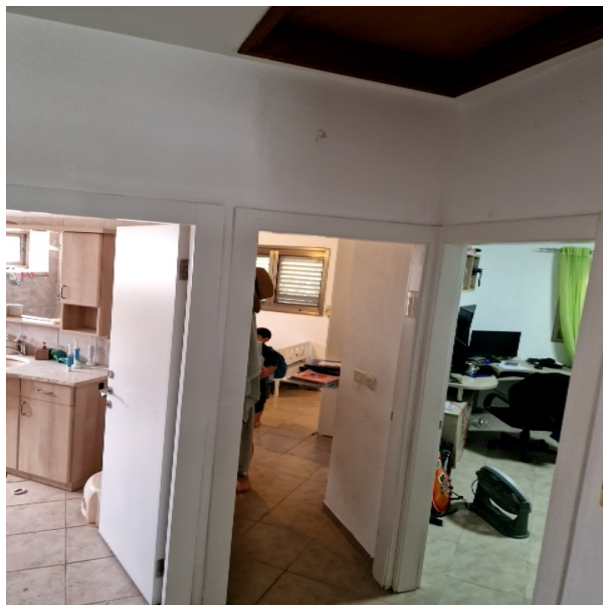
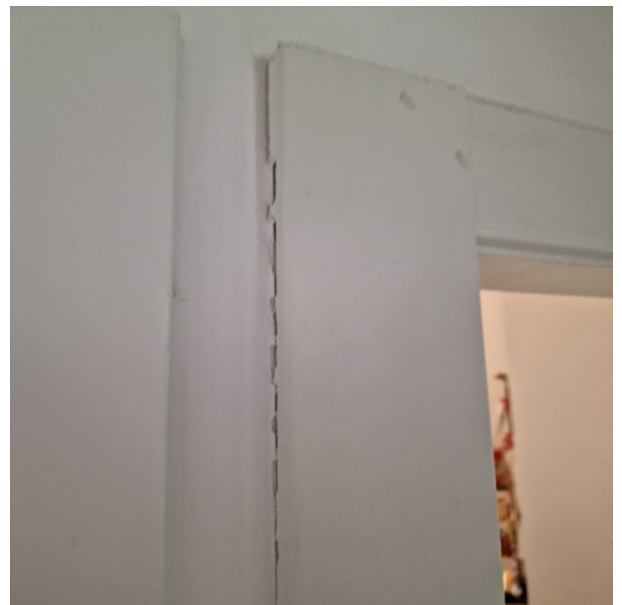
#### 1.1. שרפים אקריליים מסביב להלבשות

תיאור הליקוי: חוסר בחומר גמיש בהלבשות המשקוף

מיקום: חדר ילדים צמוד לאמבטיה

המלצה לתיקון: נדרש להשלים מילוי סביב ההלבשות

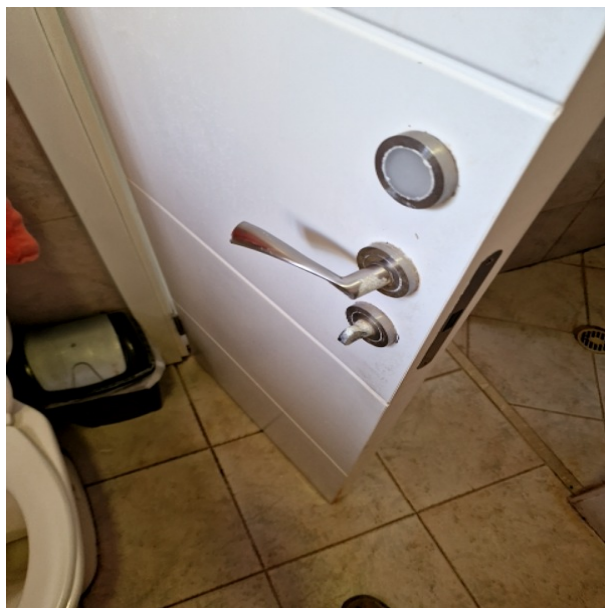
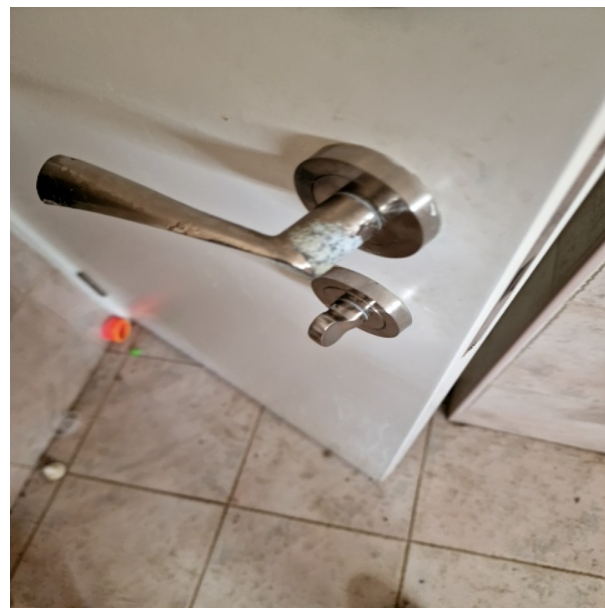
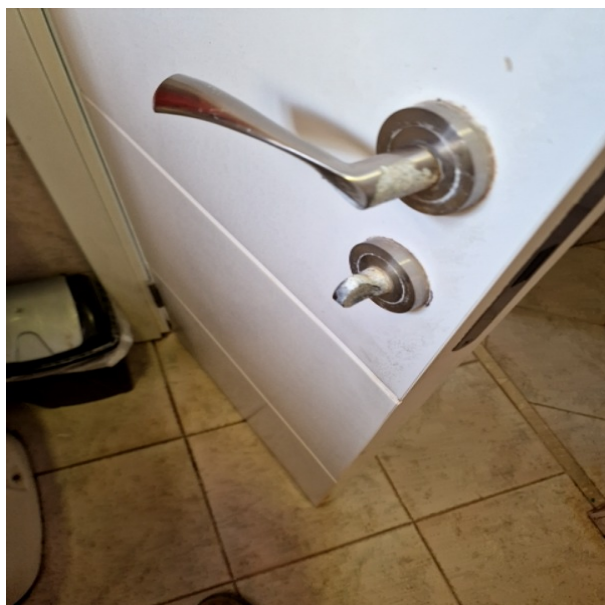
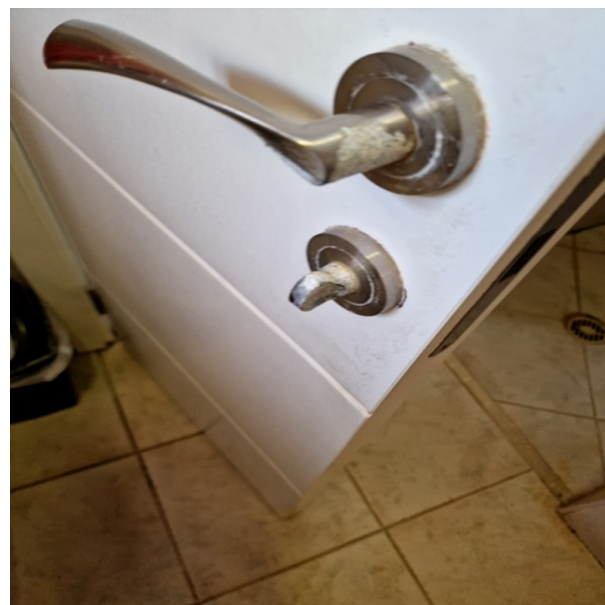
## 1.2. שריטות

**תיאור הליקוי:** פגמים בידיעות הדלתות במקלחת הורים, מקלחת ילדים וחדר שינה ילדים

**מיקום:** מקלחת הורים, חדר שינה

המלצה לתיקון: נדרש להחליף ידיות  
עלות מוערכת: [REDACTED]

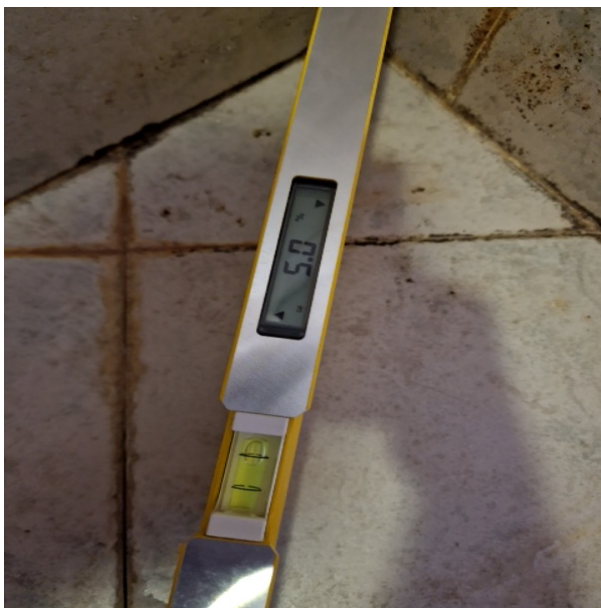
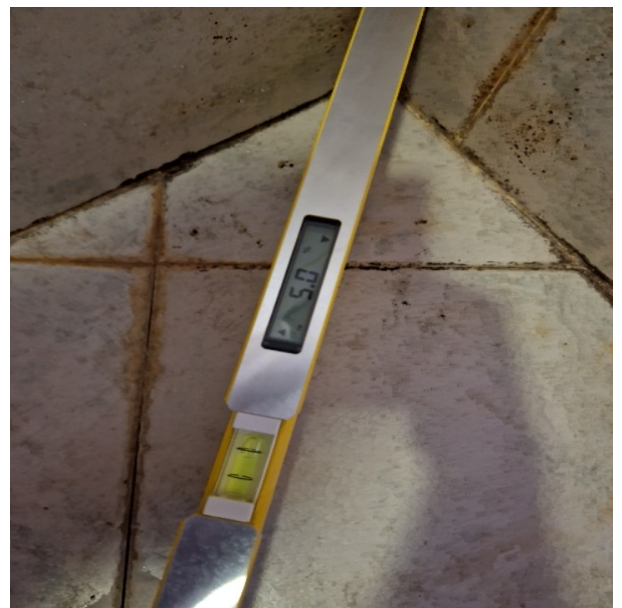
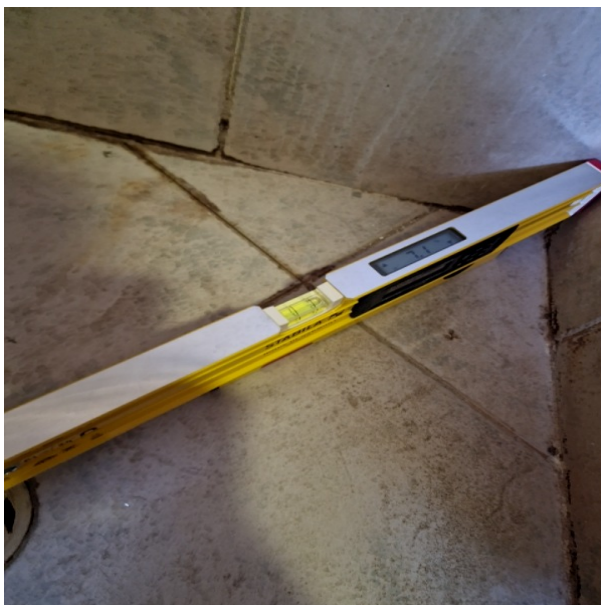
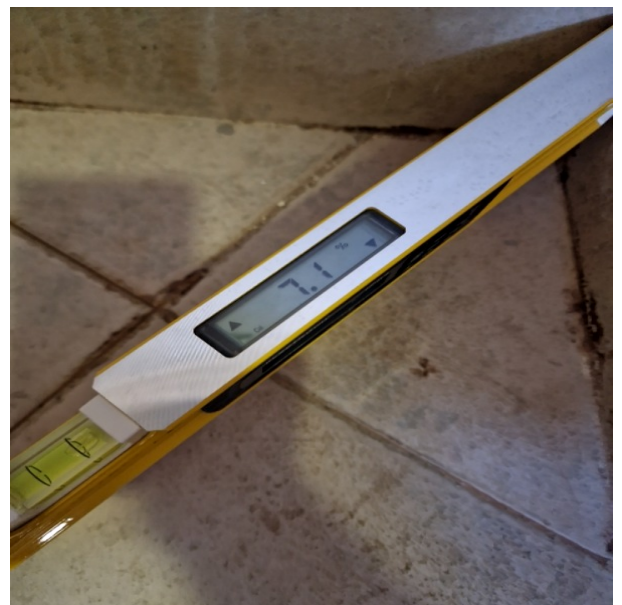
### 2.1. שיפוע מקלחון לא תקין

תיאור הליקוי: שיפוע לקוי במקלחון בחדר הרחצה.

מיקום: מקלחת הורים

**ציטטא:** בניגוד לת"י 1205.3 תא מקלחת ללא אגנית תנוקז כמפורט להלן

**המלצה לתיקון:** נדרש לפרק את הריצוף ולתן את השיפועים לפי התקן.

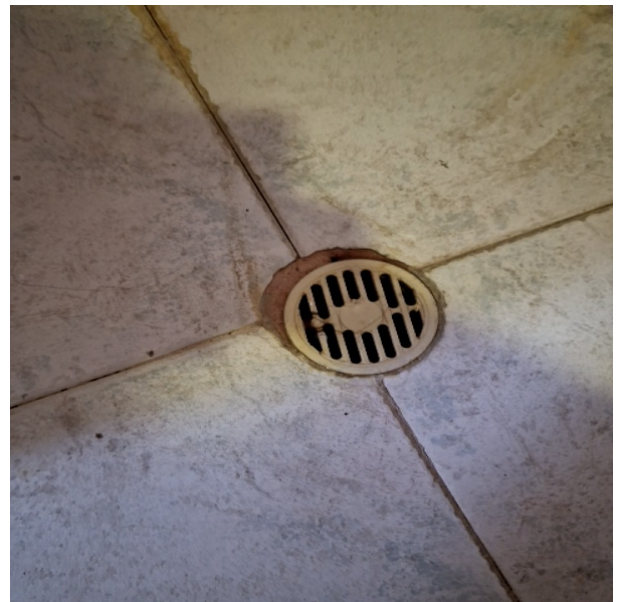
**2.2. חיתוך וגימור לקוי של אריחי ריצוף**

**תיאור הליקוי:** בוצע חיתוך וגימור לא מקצועי של אריחים/שיפולים בקרבת פתחים/פינות.

**מיקום:** מקלחת הורים

**ציטטא:** זאת בהתאם למפרט הכללי סעיף מס' 10.04.03 ג,ה.

**המלצה לתיקון:** נדרש לפרק את הריצוף, לבצע חיתוך מקצועי ולרצף מחדש.

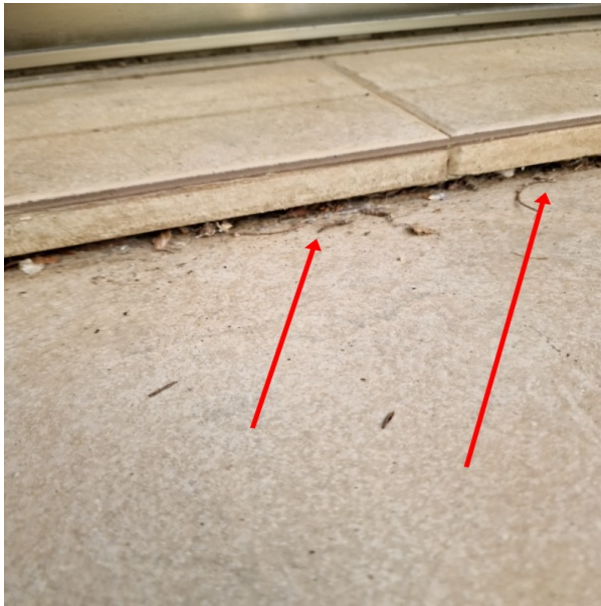
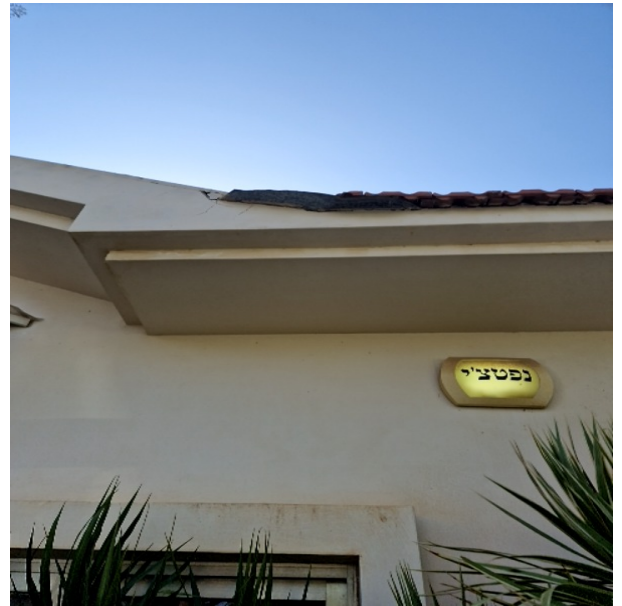
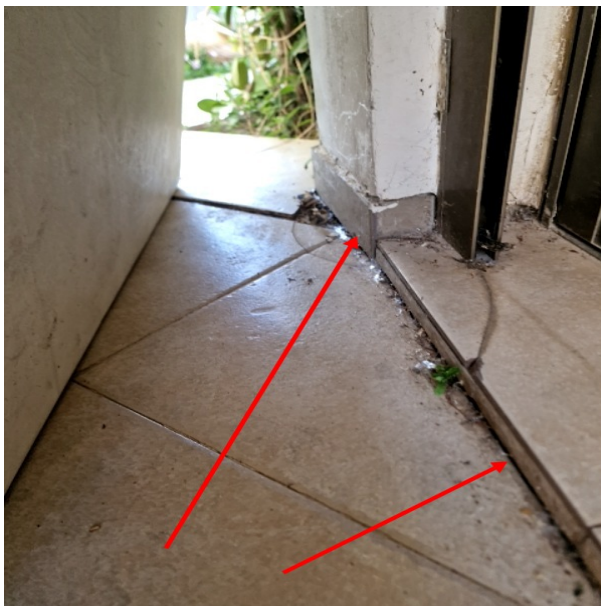
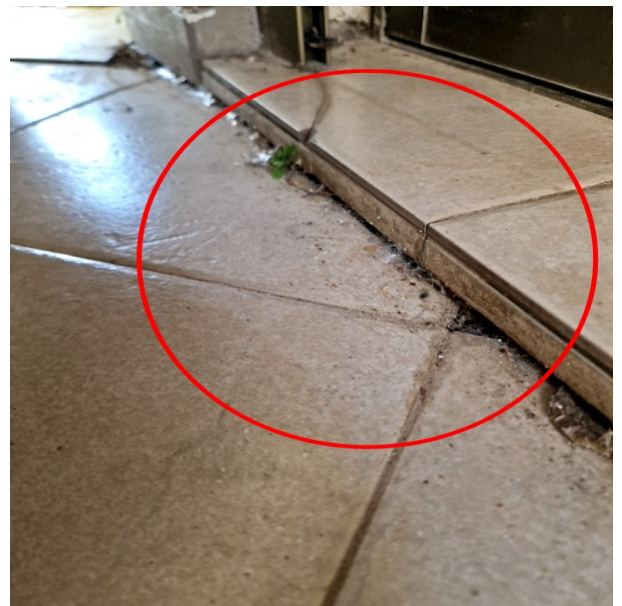
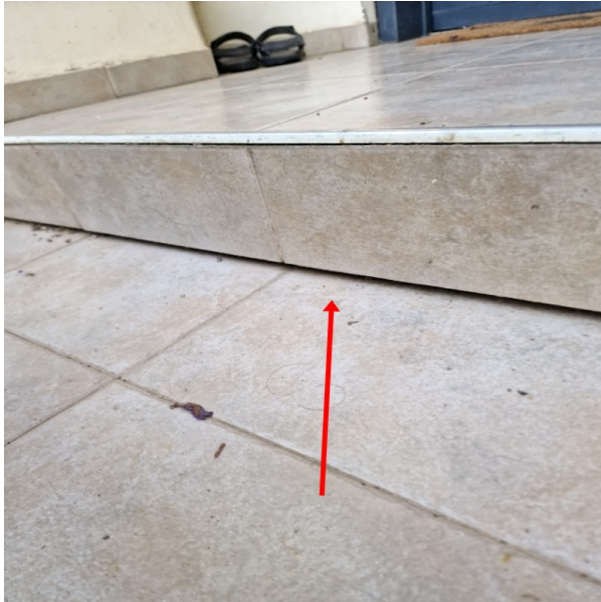
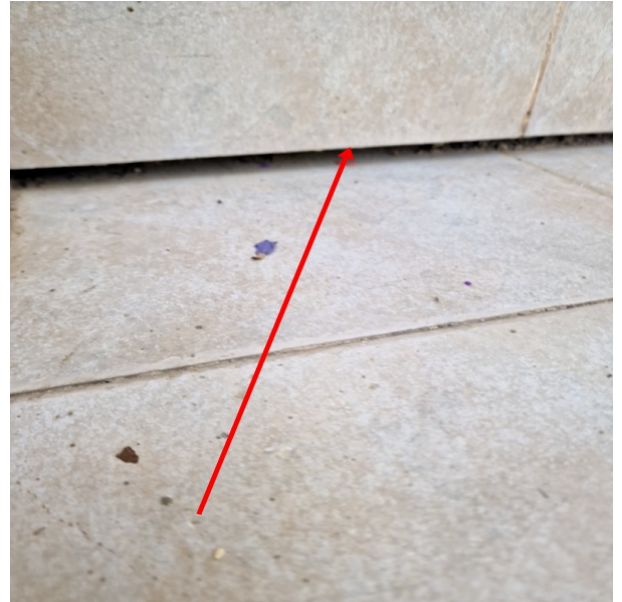
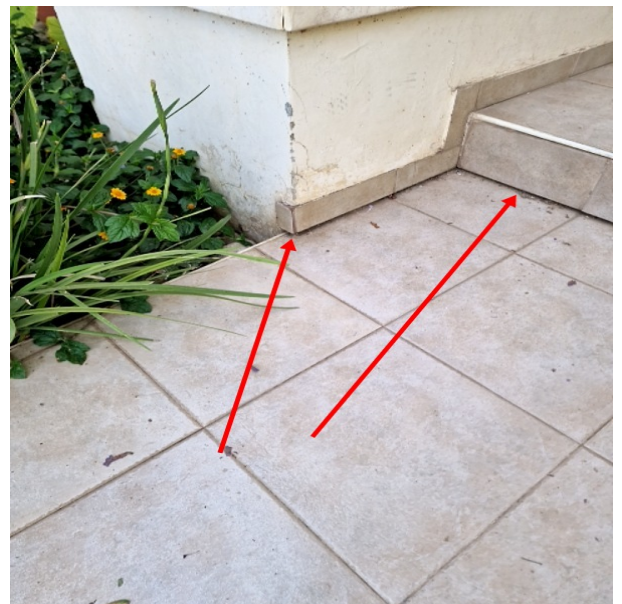
### 2.3. איטום גמיש במרפסת

תיאור הליקוי: חוסר במילוי גמיש במרפסת / חצר

מיקום: חצר

**ציטטא:** זאת בהתאם לתקן 1555 חלק 3

**המלצה לתיקון:** נדרש לבצע מילוי מישקים על ידי חומר גמיש בצורה תקינה ומקצועית למניעת חדירת רטיבות.

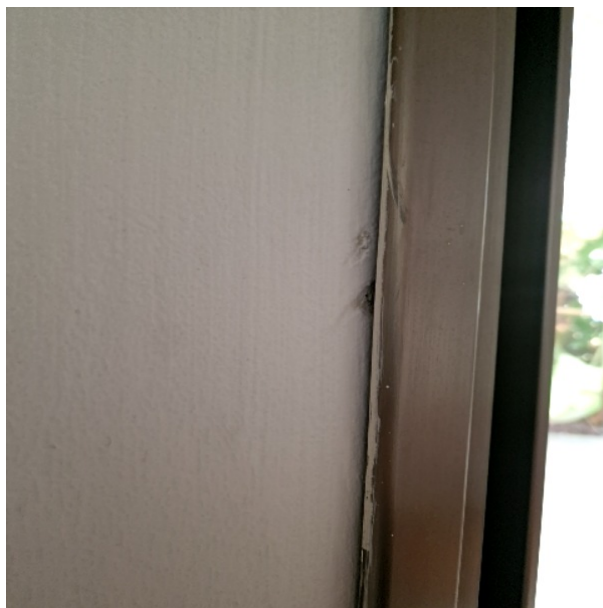
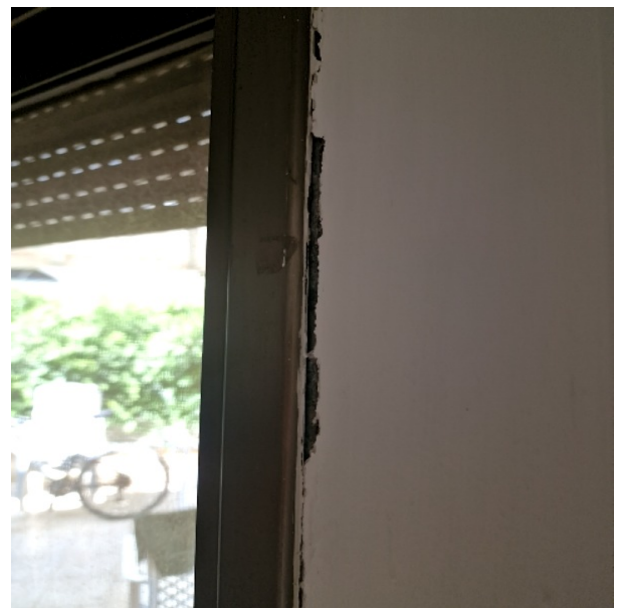
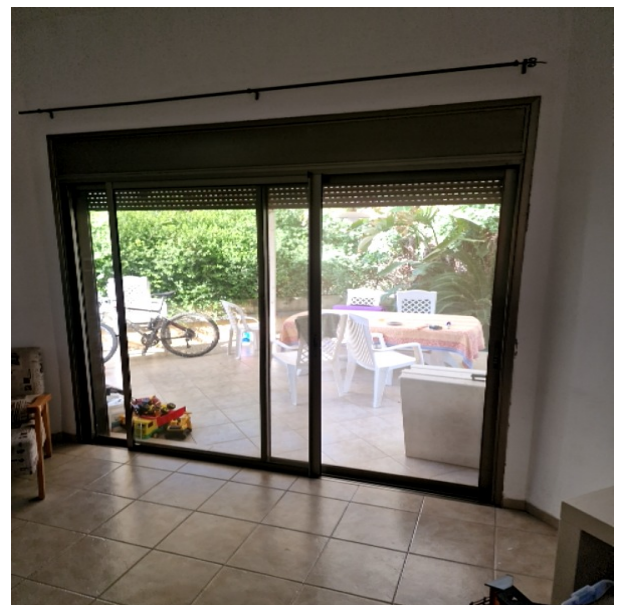
#### 3.1. סגירה לקויה על ידי שרפים אקריליים

תיאור הליקוי: בוצעה סגירה לקויה מסביב לחלונות על ידי שרפים אקריליים.

מיקום: סלון / חצר

**ציטטא:** בניגוד למפרט הכללי סעיפים - 12.08.04 וסעיף מס' 12.08.05

**המלצה לתיקון:** נדרש לאטום היטב בחומר איטום על בסיס סיליקון או שרפים אקריליים סביב מסגרות החלונות.

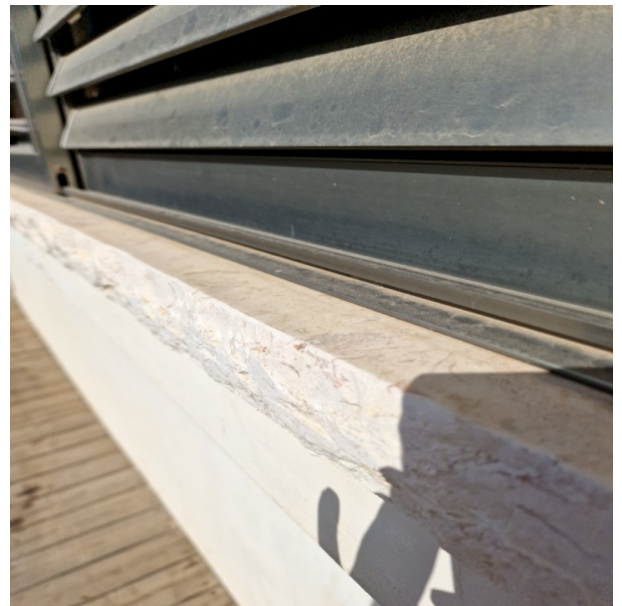
### 3.2. סגירה לקויה על ידי שרפים אקריליים

**תיאור הליקוי:** בוצעה סגירה לקויה מסביב לחלונות על ידי שרפים אקריליים.

**מיקום:** חלונות החדרים הפונים לחצר

**ציטטה:** בניגוד למפרט הכללי סעיפים - 12.08.04 וסעיף מס' 12.08.05

**המלצה לתיקון:** נדרש לאטום היטב בחומר איטום על בסיס סיליקון או שרפים אקריליים סביב מסגרות החלונות.

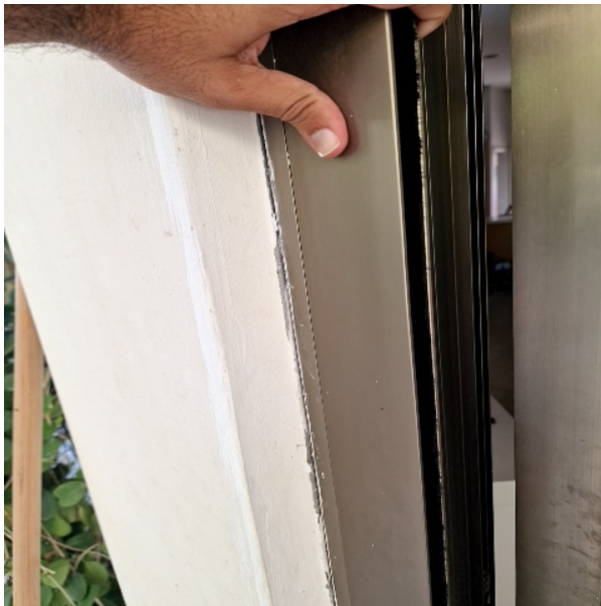
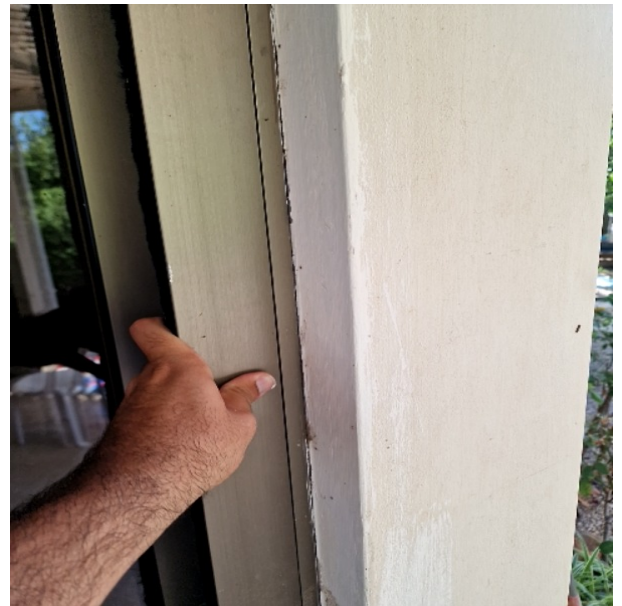
### 3.3. ליקויים בחלונות-קיבוע מסילת תריס

**תיאור הליקוי:** נמצאו ליקויים שונים בחלונות הדירה.

נמצאו פגמים במסילת החלון/התריס

**מיקום:** חצר

**ציטטה:** -זאת בניגוד למפר הכללי סעיף מס' 12.08.00 - פרטי עיגונם של המוצרים יהיו יציבים והחיבורים לא יתרופפו ולא יתפרקו.

**המלצה לתיקון:** נדרש לבצע קיבוע למסילת החלון/התריס

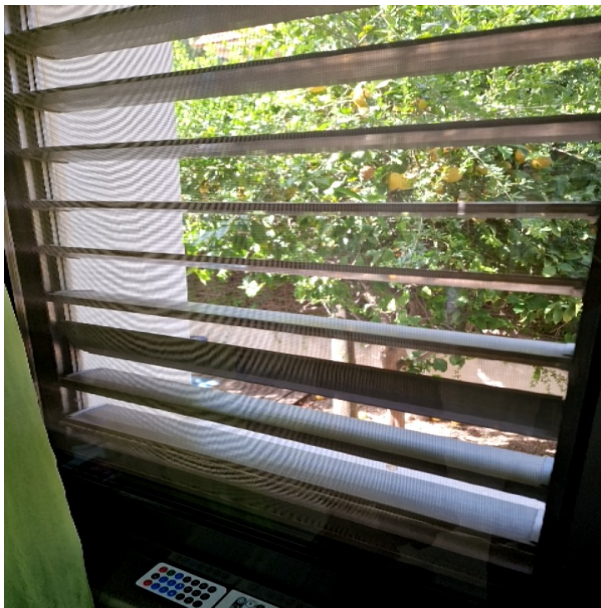
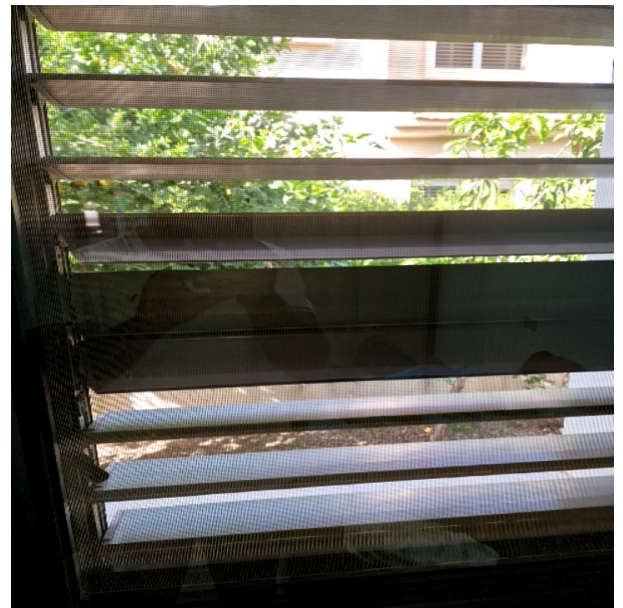
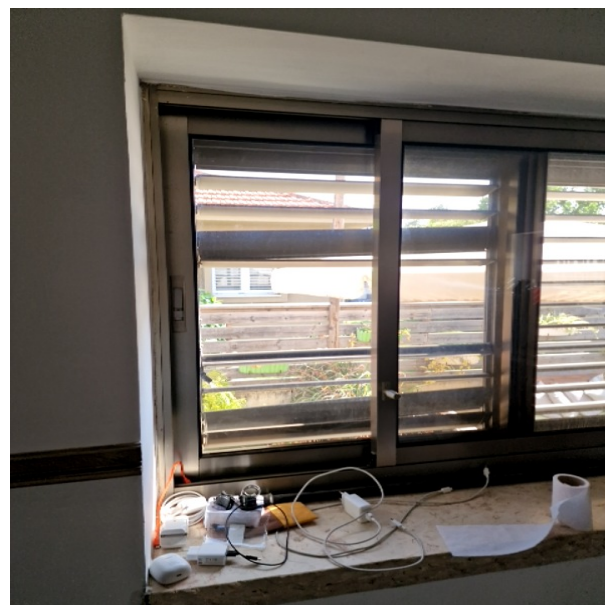
### 3.4. השלמת תריס בחלון

תיאור הליקוי: תריסים שבורים / חסרים במספר חלונות בדירה .

מיקום: חדר הורים וחדר ילדים

**המלצה לתיקון:** נדרש להשלים התקנת תריסים חסרים בחלונות במספר מקומות בבית .  
**עלות מוערכת:** [REDACTED]

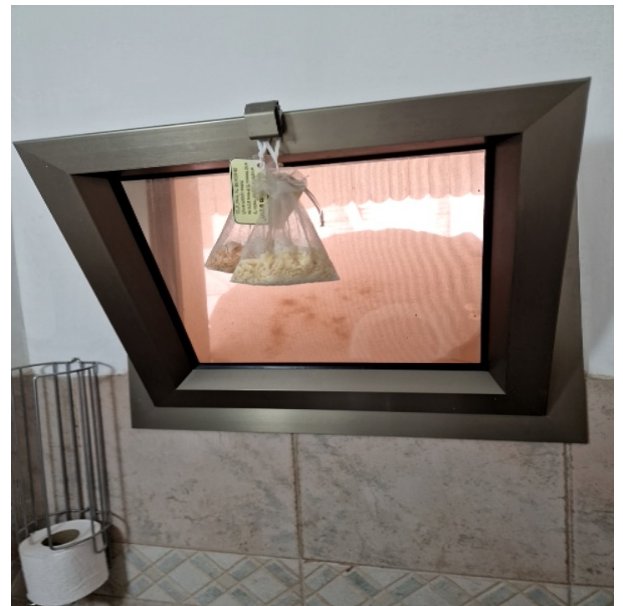
### 3.5. זכוכית רגילה בחלון אמבטיה

**תיאור הליקוי:** לא נראה סימן המעיד שהזכוכית בחלון האמבט הינה בטיחותית

**מיקום:** שירותי אורחים

**ציטטא:** ע"פ תקן ישראלי 1099 סעיף 3.2.6 נדרש בחדרי אמבטיה הזכוכית תהיה בטיחותית .

**המלצה לתיקון:** נדרש להחליף את הזכוכית לזכוכית בטיחותית ע"פ דרישות תקן 1099 לחילופין להציג אסמכתאות של היצרן

שאכן הזכוכית בטיחותית

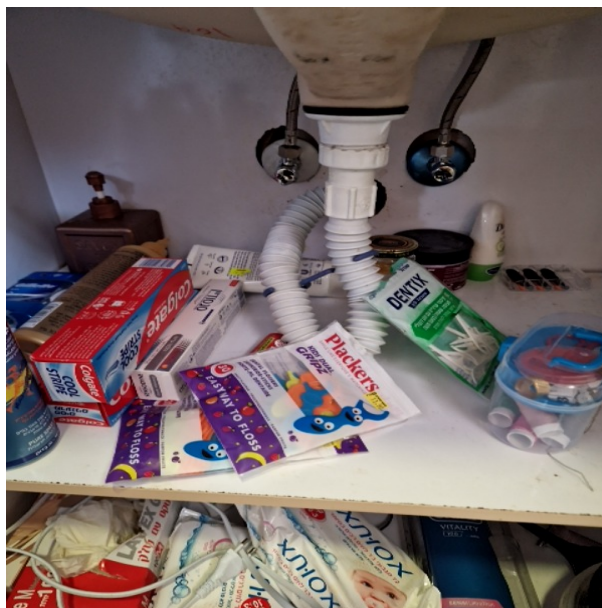
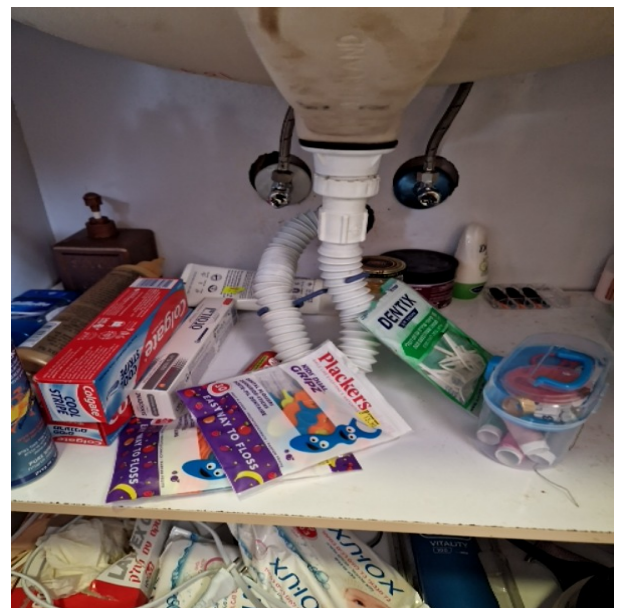
##### 4.1. צינור שרשורי

תיאור הליקוי: בוצע צינור שרשורי בחדר רחצה.

מיקום: מקלחת הורים

ציטטא: ע"פ ת"י 1205 חלק 3 על המחסום להתאים לדרישות התקן 5694.

המלצה לתיקון: נדרש לבצע מערכת ניקוז תקינה מצנרת קשיחה.

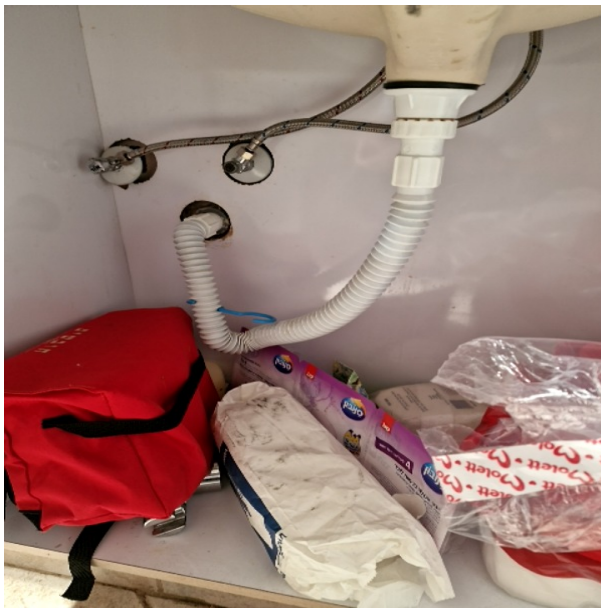
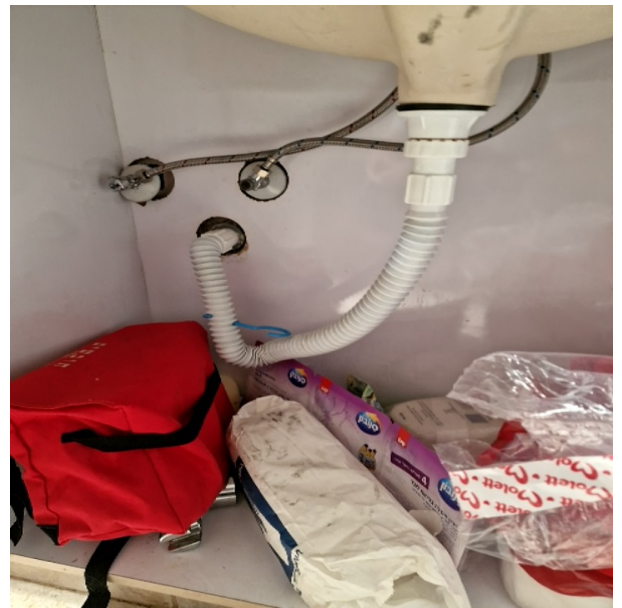
#### 4.2. צינור שרשורי

תיאור הליקוי: בוצע צינור שרשורי בחדר רחצה.

מיקום: מקלחת ראשית

ציטטא: ע"פ ת"י 1205 חלק 3 על המחסום להתאים לדרישות התקן 5694

המלצה לתיקון: נדרש לבצע מערכת ניקוז תקינה מצנרת קשיחה.

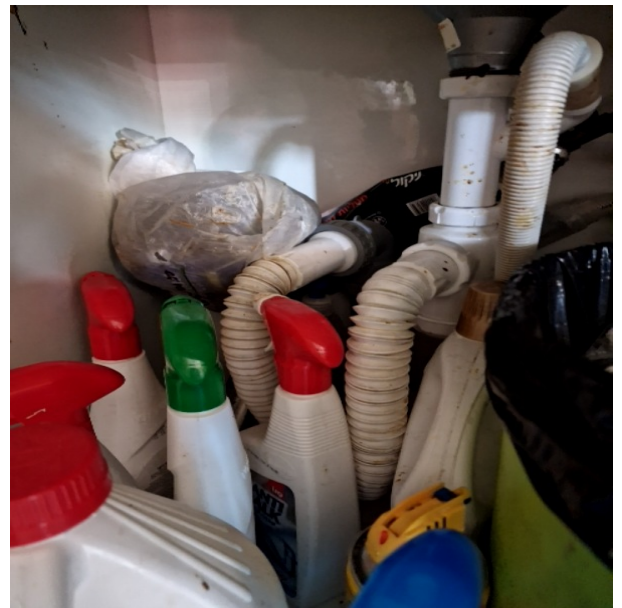
### 4.3. צינור שרשורי

תיאור הליקוי: בוצע צינור שרשורי בחדר רחצה.

מיקום: מטבח

ציטטא: ע"פ ת"י 1205 חלק 3 על המחסום להתאים לדרישות התקן 5694

המלצה לתיקון: נדרש לבצע מערכת ניקוז תקינה מצנרת קשיחה.

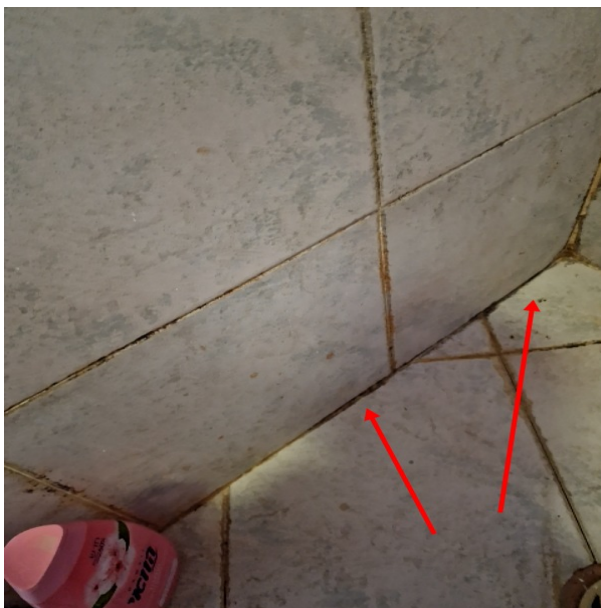
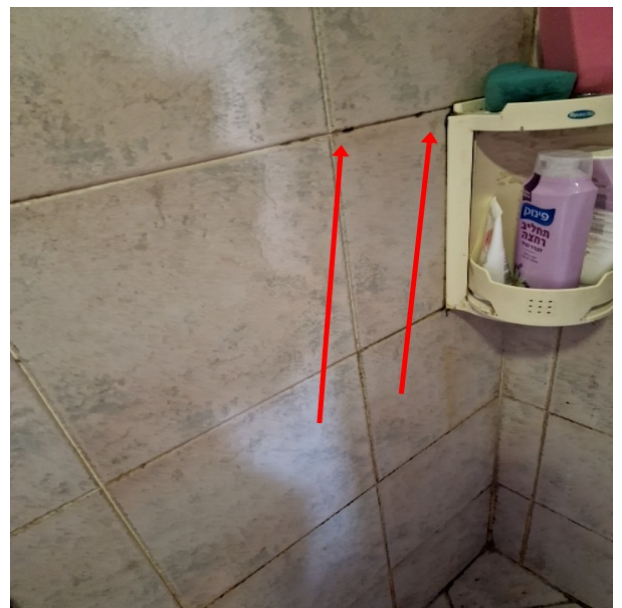
### 5.1. השלמה/תיקון רובה חיפוי

**תיאור הליקוי:** בוצעה רובה בצורה לא מקצועית במשיקי החיפוי. אשר עלול לגרום לחדירת מים בין האריחים לחדר השינה  
**מיקום:** מקלחת הורים

ובניגוד לת"י 1555.1 פרק ג' סעיף 3.1 הדורש כי הגימור והמראה של החיפוי יתאימו לדוגמא שאושרה, ביצוע המישקים נדרש שיהא אחיד וישר בהתאם לתכנון, והמילוי של המישקים נדרש שגם יהא ללא חללים או חורים ובצורה אחידה כאשר הגוון מתאים למה שהוזמן.

**המלצה לתיקון:** נדרש לחדש/להשלים רובה בצורה מקצועית ואחידה.

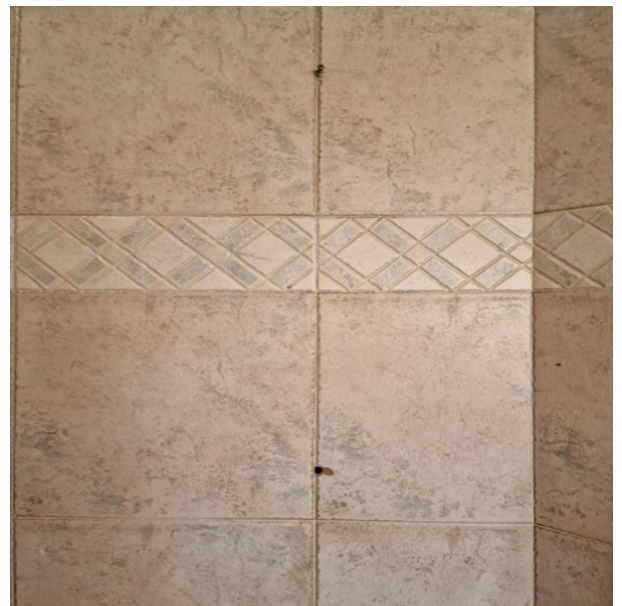
## 5.2. פגמים באריחים

**תיאור הליקוי:** נמצאו אריחים פגומים וחלולים.

**מיקום:** מקלחת

**ציטטא:** זאת בניגוד לת"י 314.

זאת בניגוד לתקן 1555 חלק 2 סעיף מספר 5.3.1

**המלצה לתיקון:** נדרש לפרק ולהחליף אריחים פגומים.

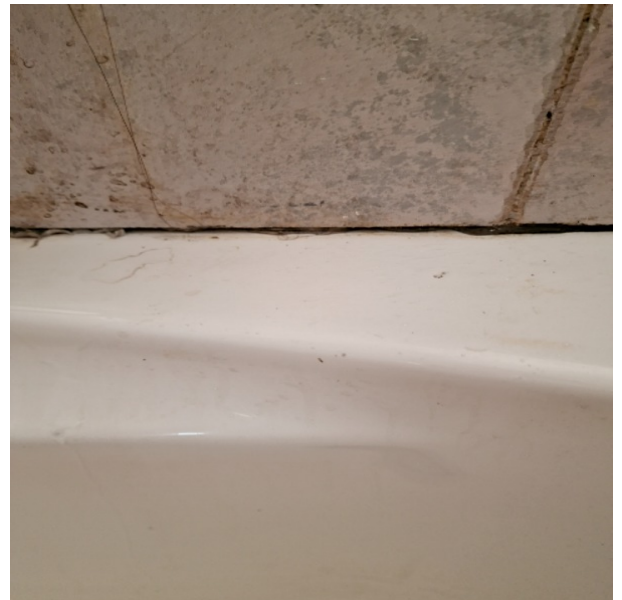
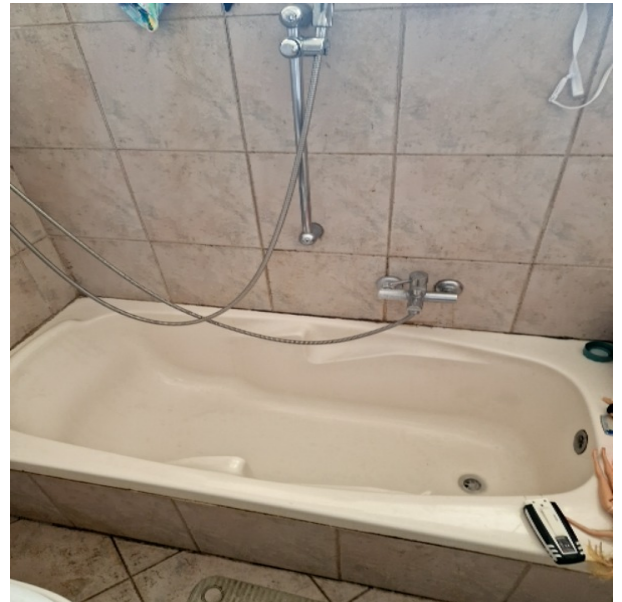
**תיאור הליקוי:** לא בוצע מישק הפרדה בין החיפוי בין החיפוי לאמבט, מה שעלול לגרום לחדירת מים ולתפרחות.

**מיקום:** מקלחת ראשית

**המלצה לתיקון:** נדרש להשלים מילוי בעזרת חומר גמיש.

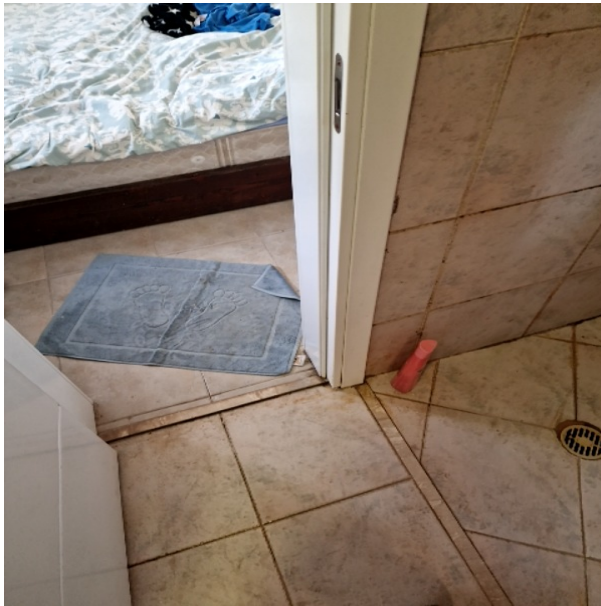
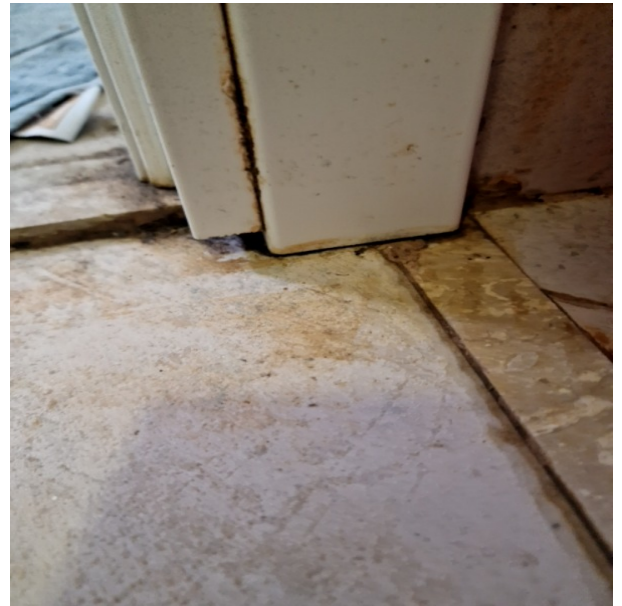
#### 5.4. מישקי הפרדה

**תיאור הליקוי:** לא בוצע מישק הפרדה בין החיפוי להלבשות הדלת

**מיקום:** מקלחת הורים

**המלצה לתיקון:** נדרש להשלים

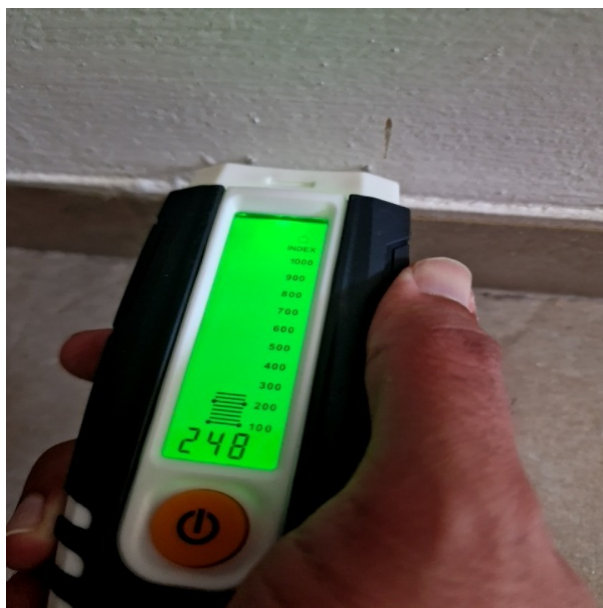
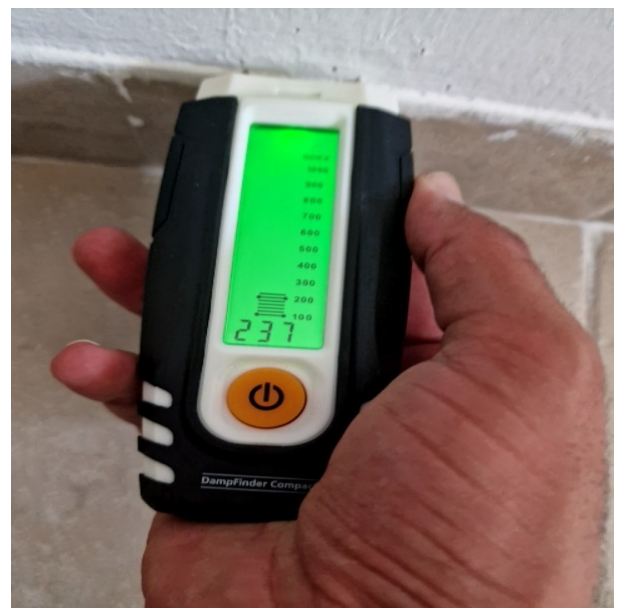
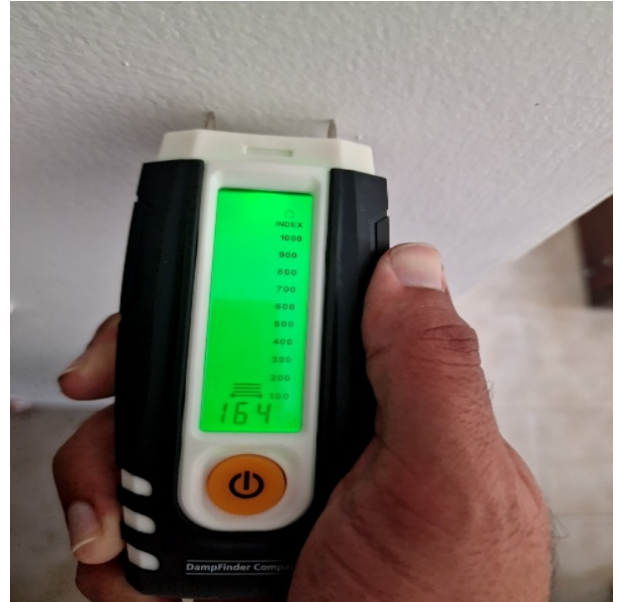
### 6.1. סימני רטיבות בקירות פנים

**תיאור הליקוי:** בבדיקה עם מכישר הפורטימטר נראה כי שינו אחוז רטיבות גבוהה בחלקו התחתון של הקיר הגובל עם מקלחון ההורים  
**מיקום:** חדר הורים

**המלצה לתיקון:** -נדרש לבצע בדיקת לחצים בדירה .

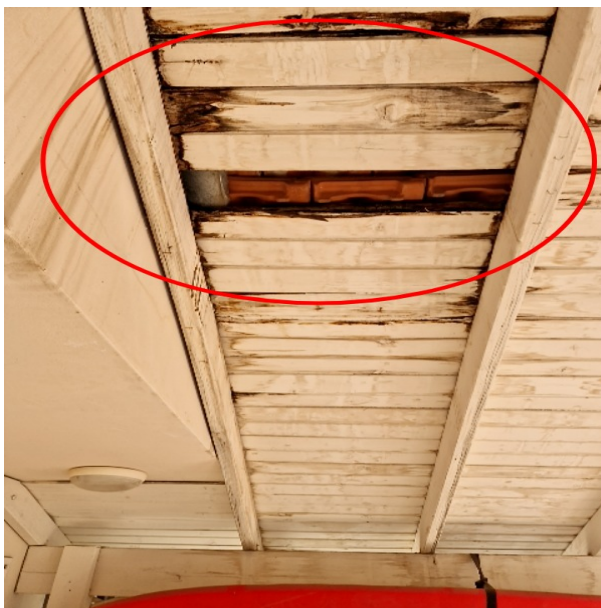
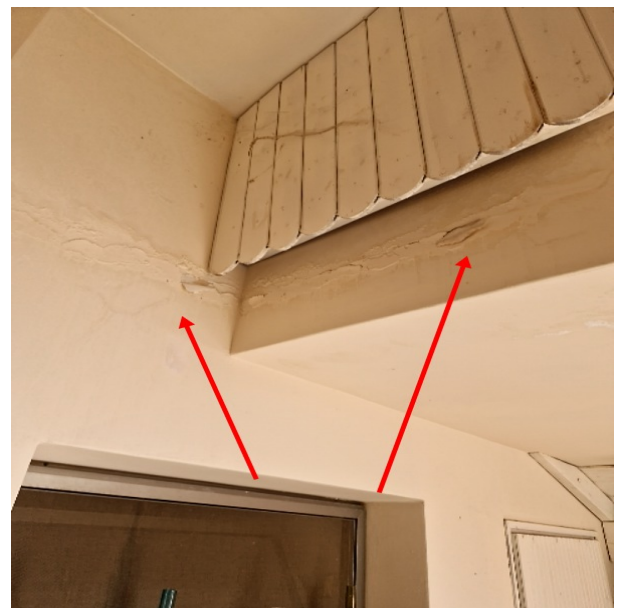
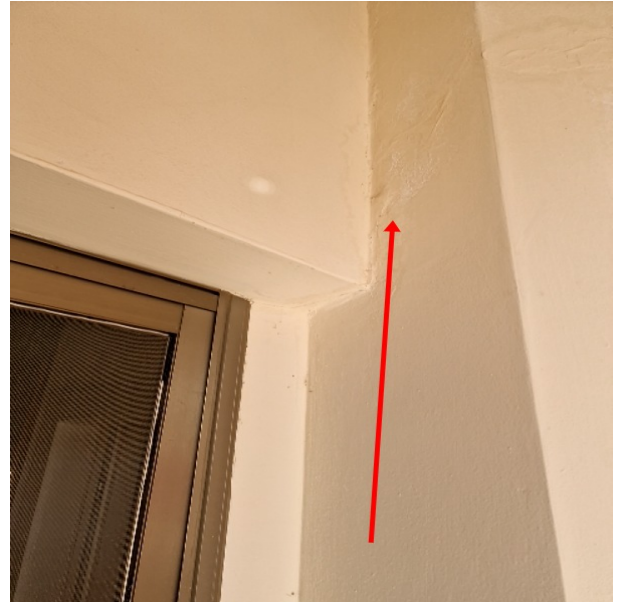
תיאור הליקוי: רטיבות בתקרת החצר.

מיקום: חצר מרפסת, יצירה מהמטבח.

**המלצה לתיקון:** נדרש לאתר את מקור הרטיבות, לתקן בצורה מקצועית ולחדש צביעה.

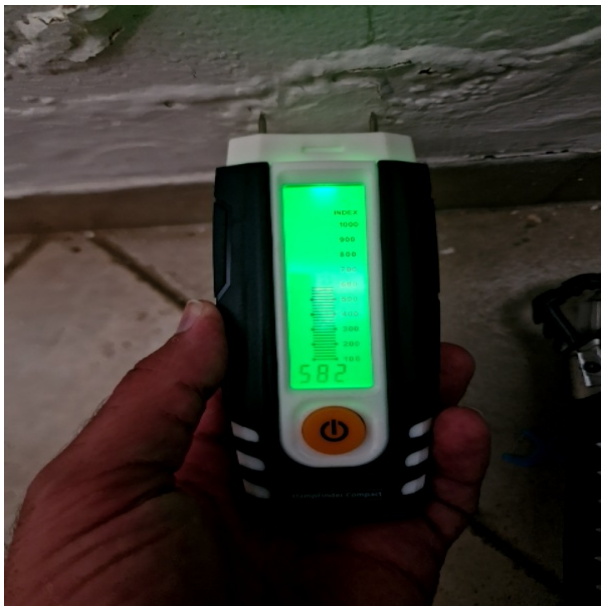
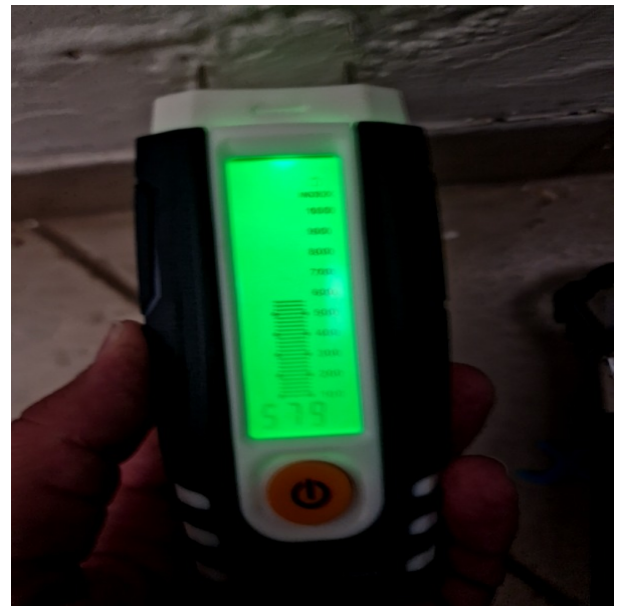
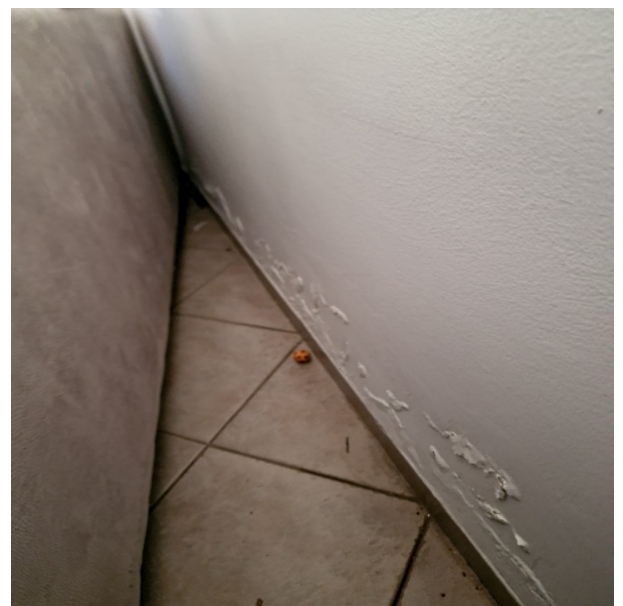
תיאור הליקוי: התגלו כתמי רטיבות בקיר הסלון בחלקו התחתון

מיקום: סלון

**המלצה לתיקון:** לאחר הבדיקה עם פורטימטר נמצא כי הקיר רטוב מאוד, נדרש ככל הנראה הרטיבות נובעת מעלייה קפילארית של המים מרטיבות הקרקע נדרש לאתר את מקור הרטיבות, לבצע איטום כנדרש ולבצע תיקונים בקיר. המחיר הינו משוער יש לקבל הצעת מחיר מאיש איטום.

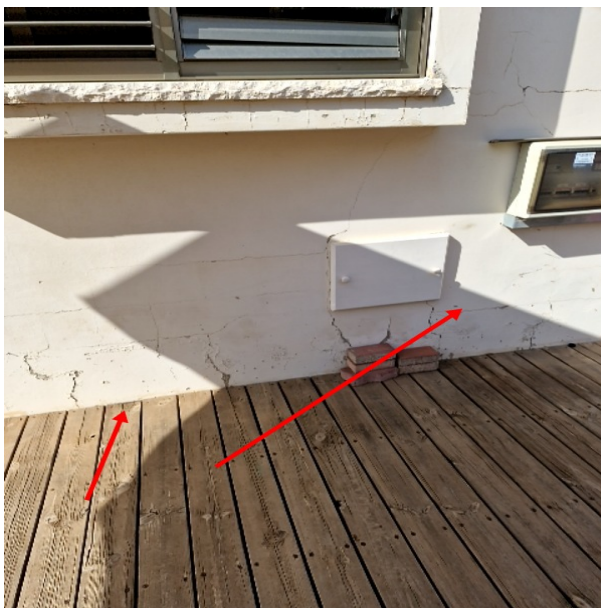
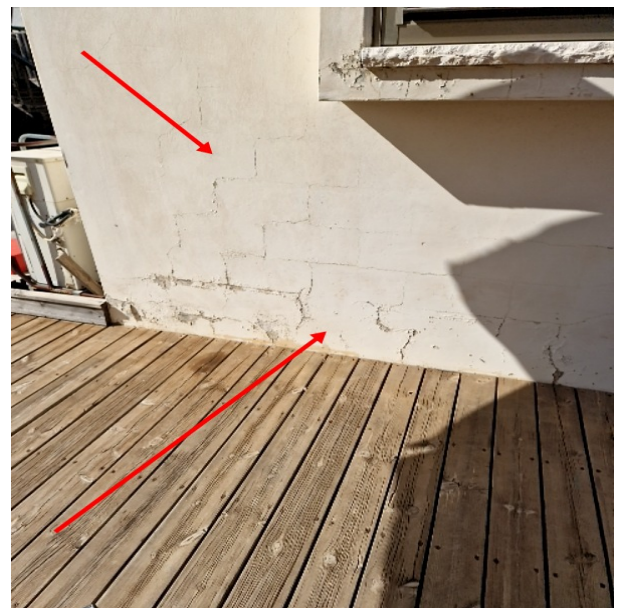
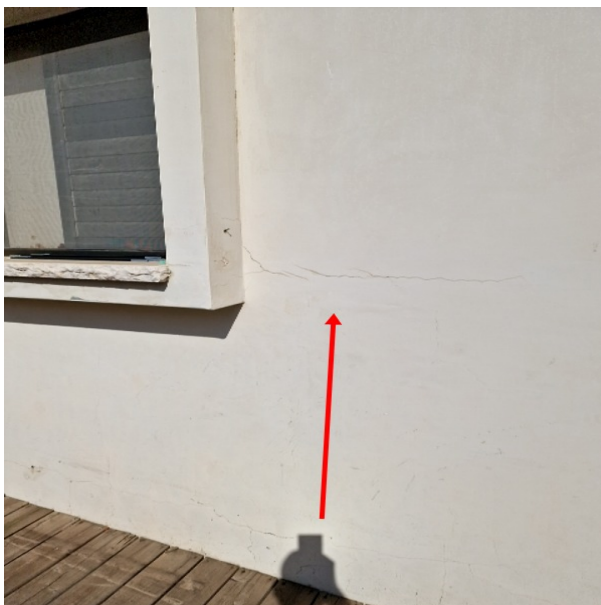
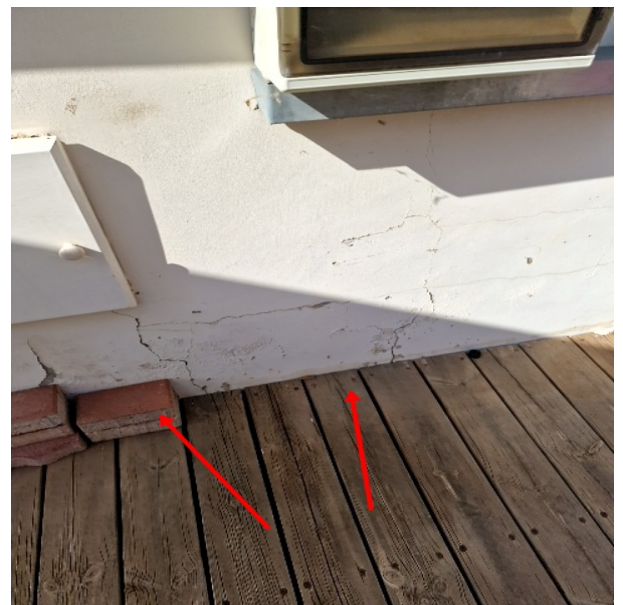
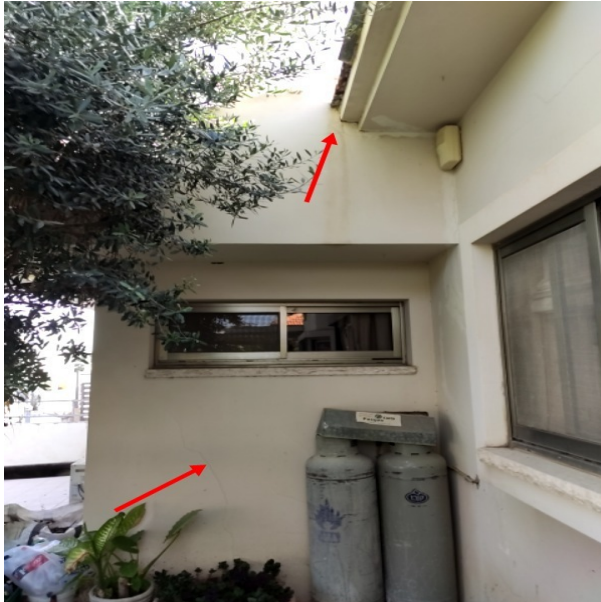
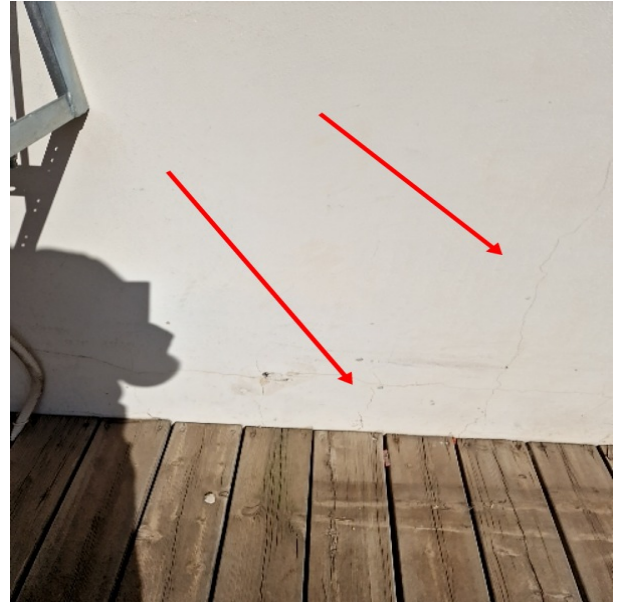
תיאור הליקוי: קיימים סדקים בטיח במקומות פזורים בהיקף הדירה.

מיקום: חצר

**המלצה לתיקון:** יש לתקן בצורה מקצועית.

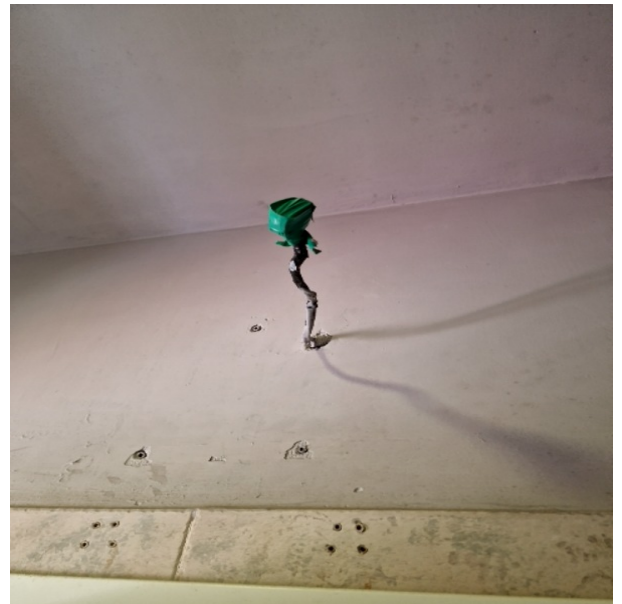
**תיאור הליקוי:** נצפו כבלים חשופים ללא הגנה/ אביזרי חשמל חשופים, באזור הבית נדרש לתקן לפי תקנות החשמל.

**מיקום:** מקלחת הורים

הנ"ל מהווה ליקוי בטיחותי

**המלצה לתיקון:** נצפו כבלים חשופים ללא הגנה /שקעים בולטים/שקעים ללא מכסים. נדרש לתקן לפי תקנות החשמל.
