## דו"ב דק בית - דירה יד שניה

תאריך הביקור: [REDACTED]

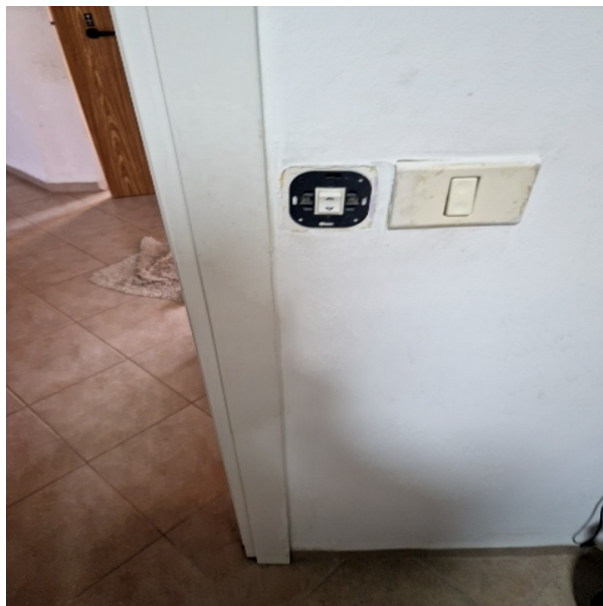
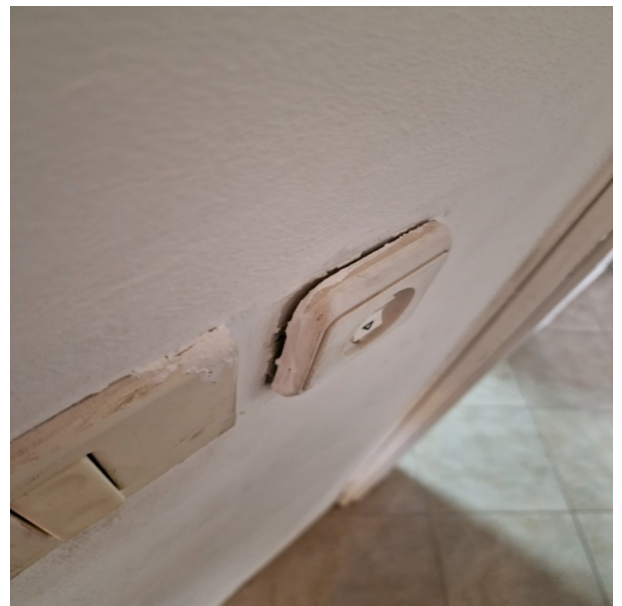
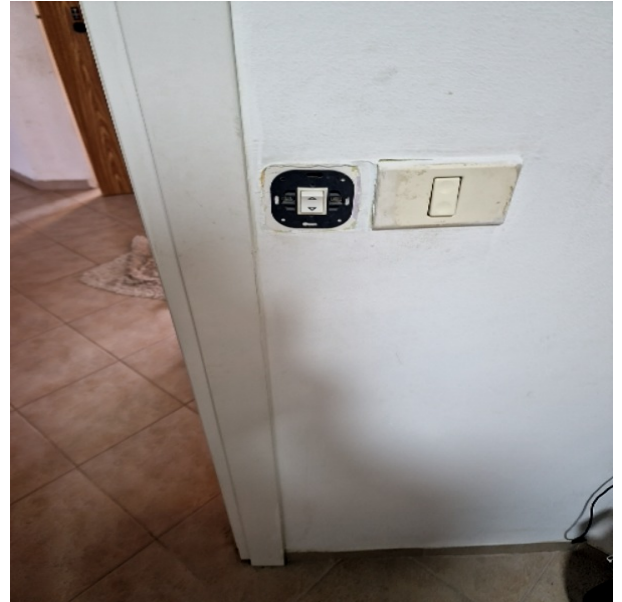
**תיאור הליקוי:** נצפו אביזרי חשמל חשופים, באזור הבית  
נדרש לתקן לפי תקנות החשמל.

**מיקום:** חדרי שינה

**המלצה לתיקון:** נצפו שקעים ומתגים ללא מכסים ללא מכסים.

נדרש לתקן לפי תקנות החשמל.

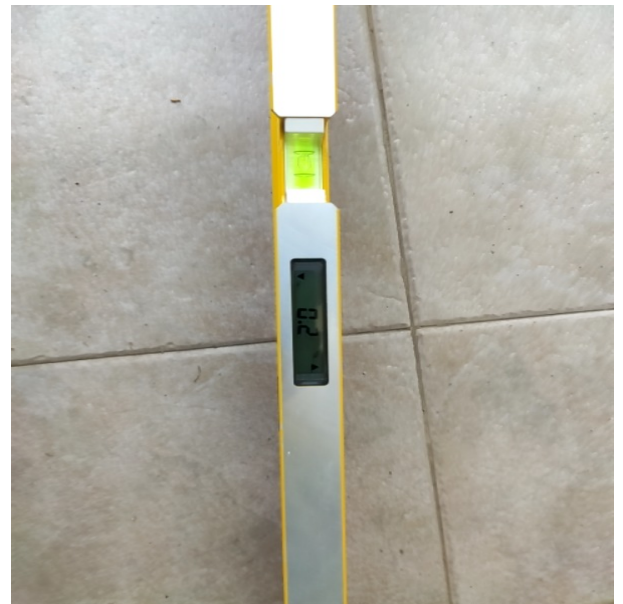
**תיאור הליקוי:** ריצוף המרפסת בוצע בשיפועים לא תקינים לכיוון פתחי הניקוז.

**מיקום:** כניסה

**המלצה לתיקון:** יש לפרק את האזורים הלא משופעים בריצוף ולרצף מחדש כיאות.

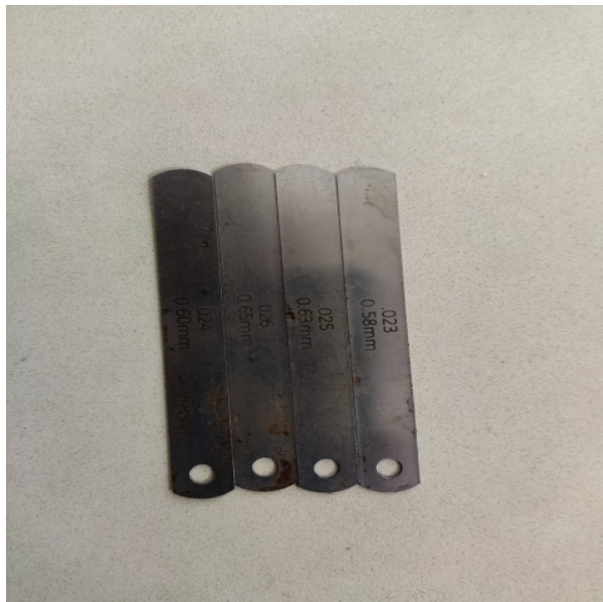
**תיאור הליקוי:** נמצאו אריחים בולטים/שקועים במספר מקומות בדירה.

**מיקום:** מטבח

**המלצה לתיקון:** נדרש לפרק האריחים ולרצף מחדש בצורה מקצועית במפלס אחיד וללא סטיות מהמישור.

נדרש הפרש גובה מקסימלי של 1.5 מ"מ כאשר רוחב המישק בין האריחים הוא 3-5 מ"מ.

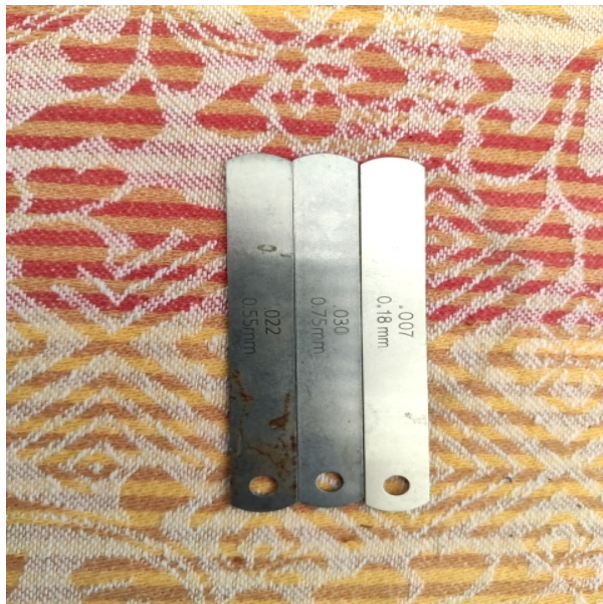
**תיאור הליקוי:** נמצאו אריחים בולטים/שקועים במספר מקומות בדירה.

**מיקום:** כניסה

**המלצה לתיקון:** נדרש לפרק האריחים ולרצף מחדש בצורה מקצועית במפלס אחיד וללא סטיות מהמישור.

נדרש הפרש גובה מקסימלי של 1.5 מ"מ כאשר רוחב המישק בין האריחים הוא 3-5 מ"מ.

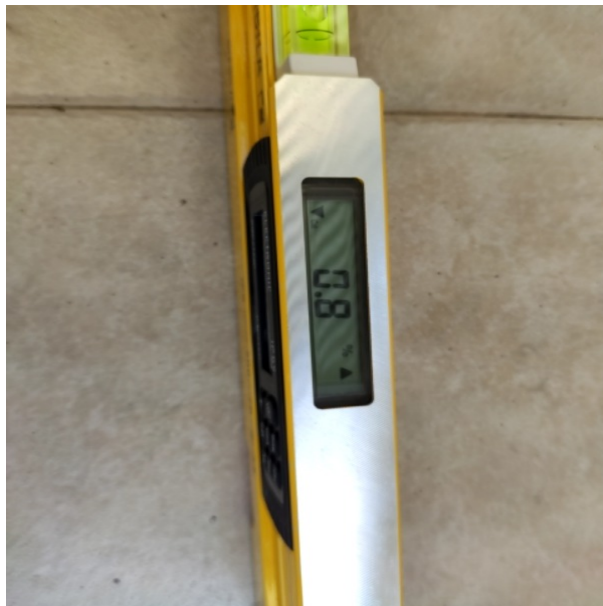
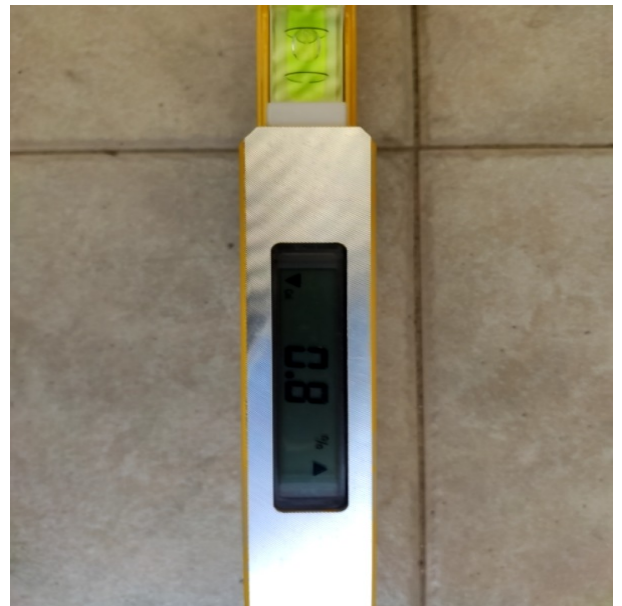
**תיאור הליקוי:** ריצוף המרפסת בוצע בשיפועים לא תקינים לכיוון פתחי הניקוז.

**מיקום:** מרפסת סלון

**המלצה לתיקון:** יש לפרק את האזורים הלא משופעים בריצוף ולרצף מחדש כיאות.

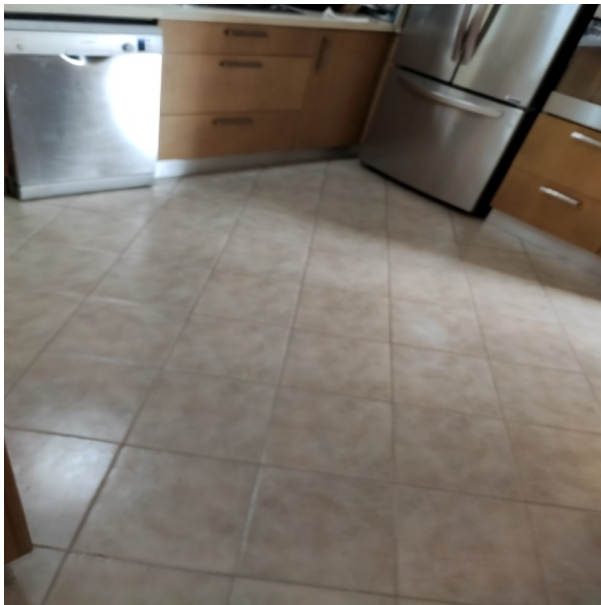
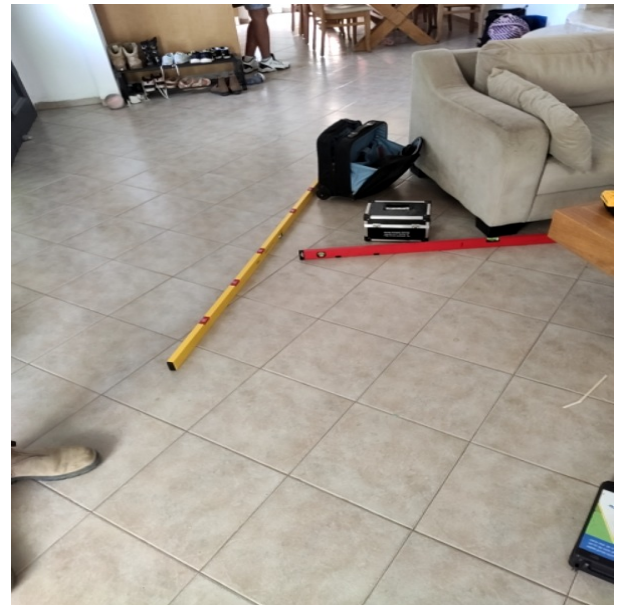
הדבר יוצר מפגע בטיחותי עקב הסיכון לשקיעת/התנתקות אריחים ועלול לגרום לחדירת מים וגרימת נזקים.

**מיקום:** סלון ומטבח

**המלצה לתיקון:** נדרש לבצע בדיקת מעבדה לתקינות הרכבת אריחים.

לאחר קבלת תוצאות הבדיקה נדרש לעדכן חוות דעת זו.
