## דו"ב דק בית - דירה יד שניה

תאריך הביקור: [REDACTED]

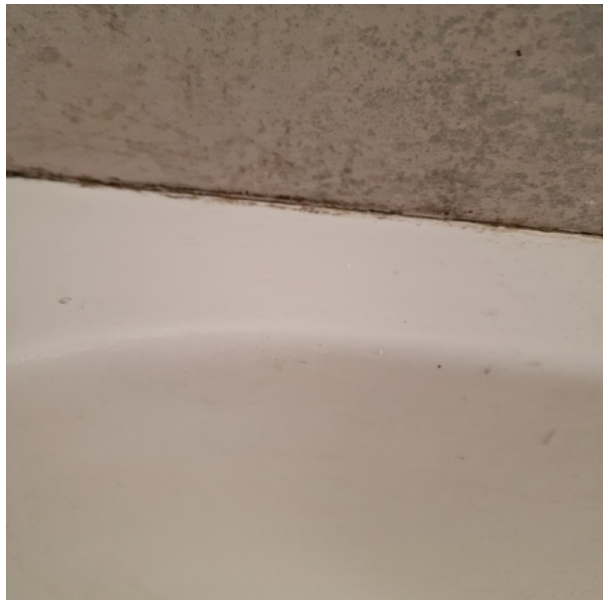
**תיאור הליקוי:** לא בוצע מישק הפרדה בין החיפוי בין החיפוי לאמבט, מה שעלול לגרום לחדירת מים ולתפרחות.

**מיקום:** מקלחת ראשית

**המלצה לתיקון:** נדרש להשלים מילוי בעזרת חומר גמיש.

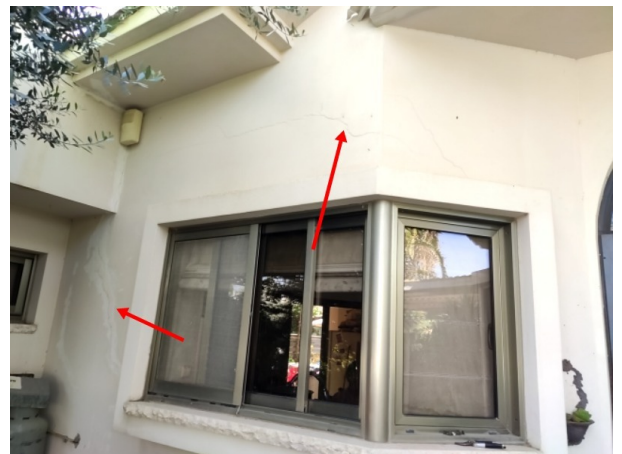
מיקום: חצר

**המלצה לתיקון:** יש לתקן בצורה מקצועית.

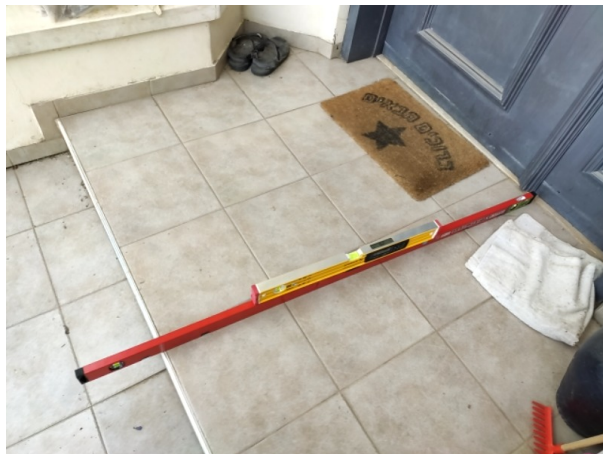
**תיאור הליקוי:** ריצוף המרפסת בוצע בשיפועים לא תקינים לכיוון פתחי הניקוז.

**מיקום:** כניסה

**המלצה לתיקון:** יש לפרק את האזורים הלא משופעים בריצוף ולרצף מחדש כיאות.

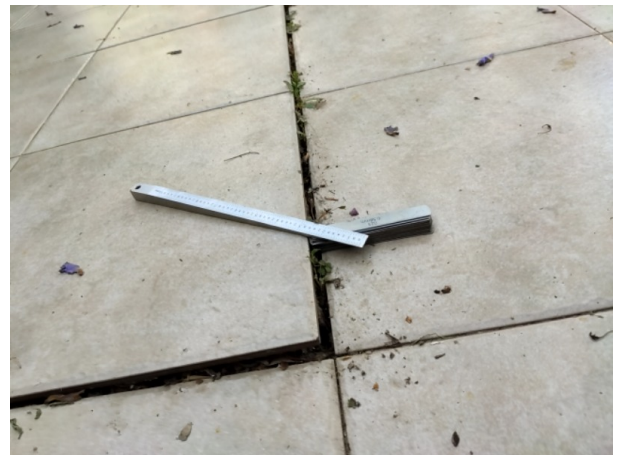
**תיאור הליקוי:** נמצאו אריחים בולטים/שקועים באזור הכניסה לבית של עד 1.2 ס"מ

**מיקום:** כניסה

**המלצה לתיקון:** נדרש לפרק האריחים ולרצף מחדש בצורה מקצועית במפלס אחיד וללא סטיות מהמישור. נדרש הפרש גובה מקסימלי של 1.5 מ"מ כאשר רוחב המישק בין האריחים הוא 3-5 מ"מ.

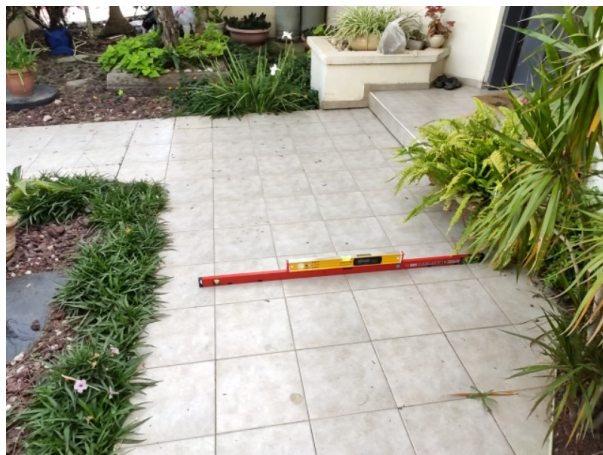
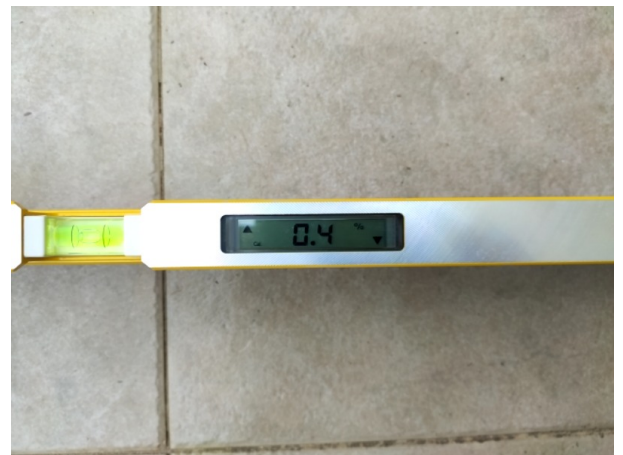
מחיר חושב כבר באריחים שקועים או בולטים.

**מיקום:** כניסה

**ציטטא:** זאת בניגוד לת"י 1555 חלק 3 - סעיף 3.2 - שבו נדרש שפני הרצפה יתאימו למפלס ולשיפוע שבתכנון כאשר בשטחים

**המלצה לתיקון:** יש לפרק את האזורים הלא משופעים בריצוף ולרצף מחדש כיאות.

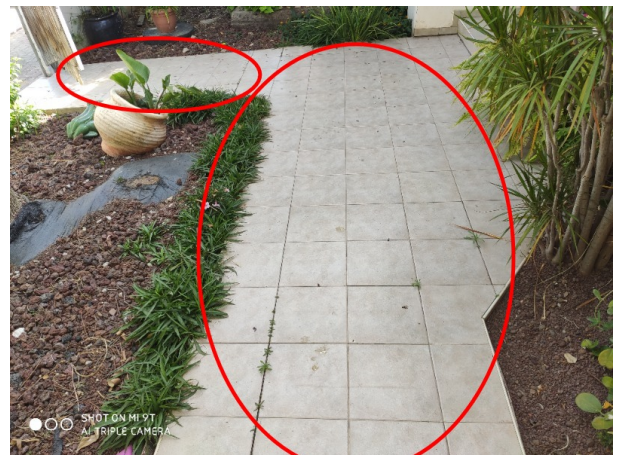
**תיאור הליקוי:** ישנם צמחים ומרווחים בין אריחי הקרמיקה. בנוסף, חשש לאריחים חלולים ברצפה. הדבר יוצר מפגע בטיחותי עקב הסיכון לשקיעת/התנתקות אריחים ועלול לגרום לחדירת מים וגרימת נזקים.

**מיקום:** כניסה

**המלצה לתיקון:** נדרש לבצע בדיקת מעבדה לתקינות הרכבת אריחים. לאחר קבלת תוצאות הבדיקה נדרש לעדכן חוות דעת זו.

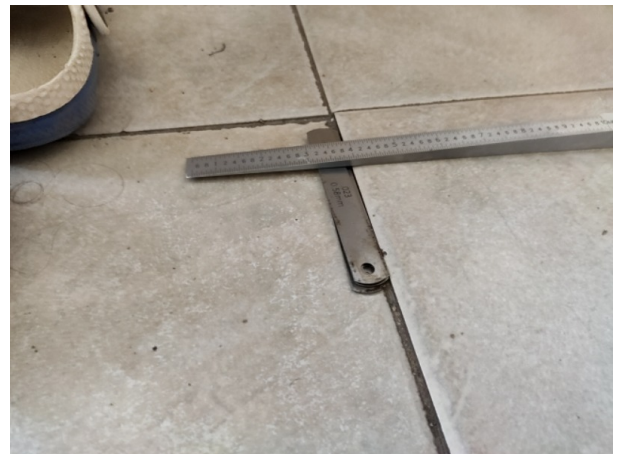
**תיאור הליקוי:** נמצאו אריחים בולטים/שקועים במספר מקומות בדירה.

**מיקום:** מטבח

**ציטטה:** זאת בהתאם לנדרש בת"י 1555 חלק 3 סעיף 5.2.2 ות"י 789.

**המלצה לתיקון:** נדרש לפרק האריחים ולרצף מחדש בצורה מקצועית במפלס אחיד וללא סטיות מהמישור.

נדרש הפרש גובה מקסימלי של 1.5 מ"מ כאשר רוחב המישק בין האריחים הוא 3-5 מ"מ.

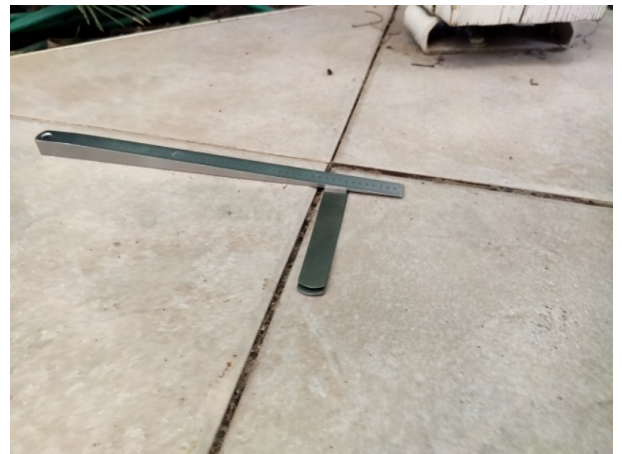
**תיאור הליקוי:** נמצאו אריחים בולטים/שקועים במספר מקומות בדירה.

**מיקום:** כניסה

**המלצה לתיקון:** נדרש לפרק האריחים ולרצף מחדש בצורה מקצועית במפלס אחיד וללא סטיות מהמישור.

נדרש הפרש גובה מקסימלי של 1.5 מ"מ כאשר רוחב המישק בין האריחים הוא 3-5 מ"מ.

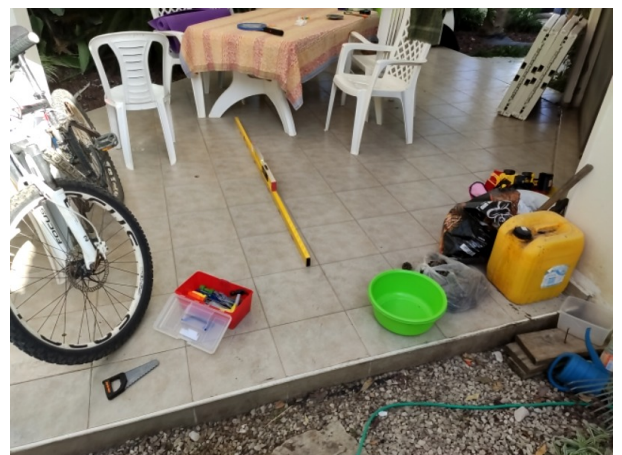
**תיאור הליקוי:** ריצוף המרפסת בוצע בשיפועים לא תקינים לכיוון פתחי הניקוז.

**מיקום:** מרפסת סלון

**המלצה לתיקון:** יש לפרק את האזורים הלא משופעים בריצוף ולרצף מחדש כיאות.

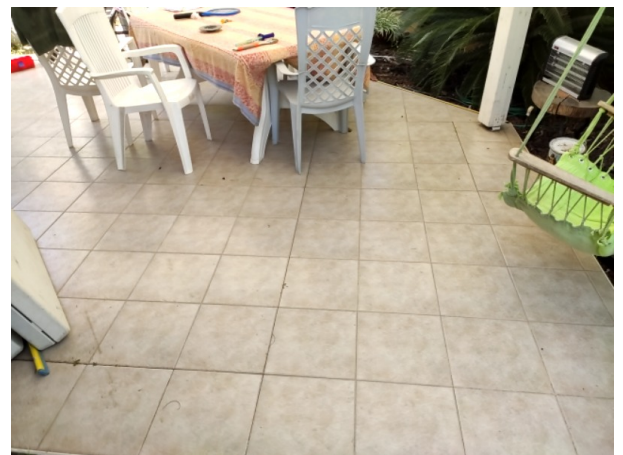
הדבר יוצר מפגע בטיחותי עקב הסיכון לשקיעת/התנתקות אריחים ועלול לגרום לחדירת מים וגרימת נזקים.

**מיקום:** כניסה

**המלצה לתיקון:** נדרש לבצע בדיקת מעבדה לתקינות הרכבת אריחים.

לאחר קבלת תוצאות הבדיקה נדרש לעדכן חוות דעת זו.
